無障礙設施調查

2018

元朗區議會
建立安全社區工作小組

香港傷殘青年協會

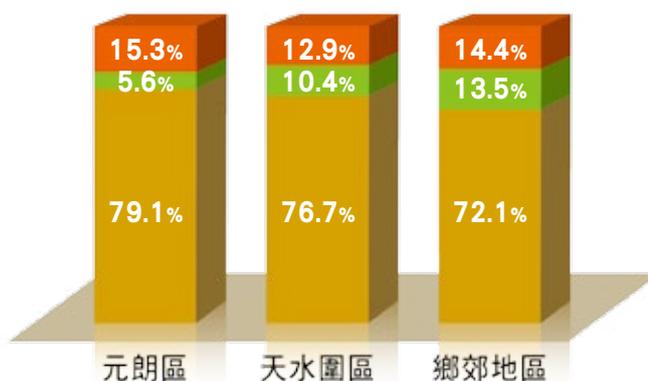
各區域的滿意及不滿意比例

巡查區域	巡查地點數量	巡查項目數量	滿意項目數量	滿意項目百分比	不滿意項目數量		不滿意項目百分比	
元朗	48	1,329	1,051	79.1%	278		20.9%	
					有改善空間	難以使用	有改善空間	難以使用
					74	204	5.6%	15.3%
天水圍	41	961	737	76.7%	224		23.3%	
					有改善空間	難以使用	有改善空間	難以使用
					100	124	10.4%	12.9%
鄉郊	36	305	220	72.1%	85		27.9%	
					有改善空間	難以使用	有改善空間	難以使用
					41	44	13.5%	14.4%
總數	125	2,595	2,008	77.4%	587		22.6%	
					有改善空間	難以使用	有改善空間	難以使用
					215	372	8.3%	14.3%

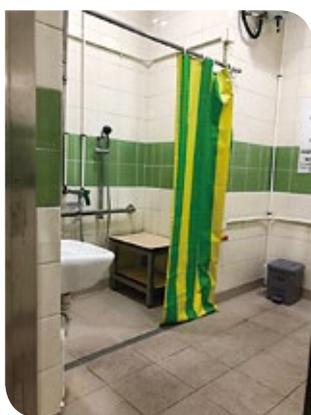
圖一

司鎖上，令殘疾人士如廁時感到極為不便。建議有關部門或管理公司應按設計手冊的標準，改善殘疾人士洗手間內之扶手、坐廁及洗手盆等設施；且要加強管理，避免洗手間被當作成雜物房，以確保殘疾人士洗手間能真正方便殘疾人士使用。另外亦有一些未有在設計手冊中提及的部份，包括在淋浴間未有裝設浴簾，令輪椅使用者在淋浴時很大機會淋濕輪椅，建議參考一些有設浴簾的體育館洗手間，如天暉路體育館及沙田源禾路網球場內的暢通易達洗手間（見圖一）；以及避免使用腳踏式的垃圾桶，建議使用用手部開關蓋的垃圾桶款式（見圖二），以方便行動不便人士，尤其是輪椅使用者。

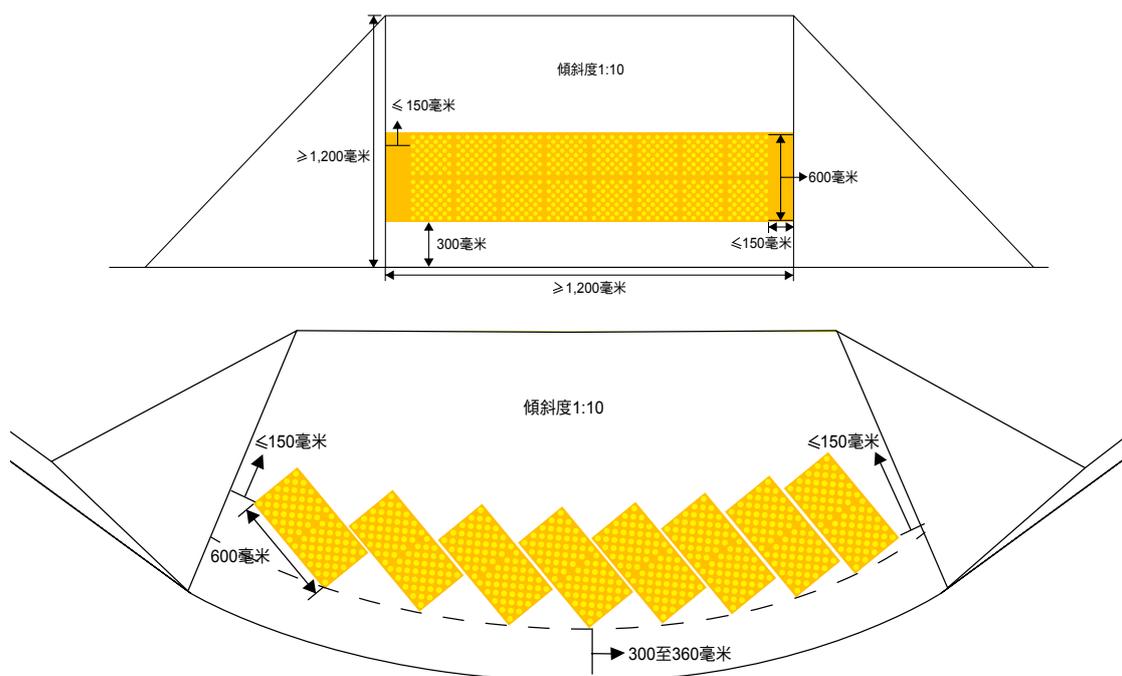
I. 斜路邊石

- 1 傾斜度不得超過 1 比 10；
- 2 於離開馬路 300 毫米處，須設有 600 毫米深具對比色的警告條；
- 3 下斜路道石與行車區接觸位，不得多於 15 毫米的水平改變。

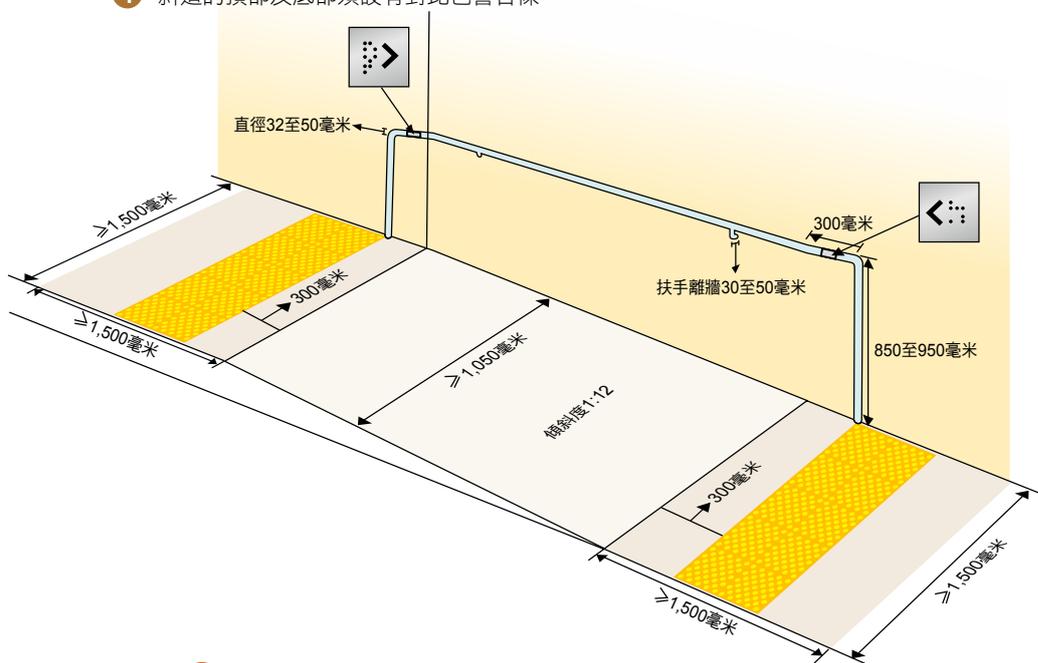
II. 斜道

- 1 斜道闊度不得少於 1,050 毫米，且傾斜度不得超過 1 比 12，其頂部及底部設有 1,500 乘 1,500 毫米緩衝區；
- 2 斜道兩旁須設有 2 條直徑 32 至 50 毫米的扶手，離地 850 至 950 毫米高，且離牆 30 至 50 毫米，其末端須作地平線式伸展至少於 300 毫米，並設有凸起的方向指示標誌；
- 3 斜道的地板及牆身設有對比色；
- 4 斜道的頂部及底部須設有對比色警告條。

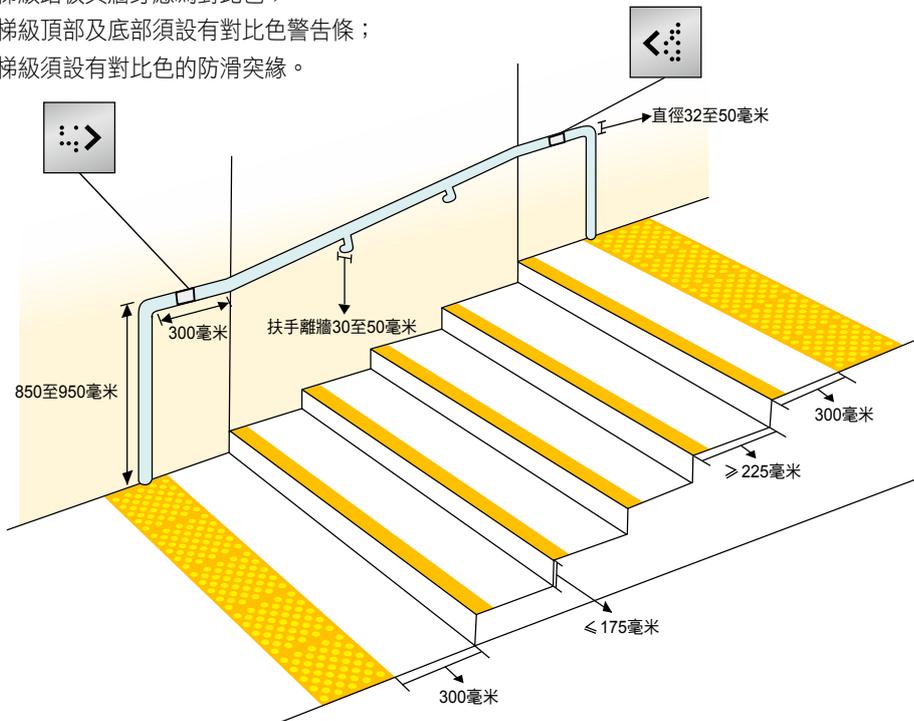
III. 梯級

- ① 梯級闊度不得少於 225 毫米，而高度不得超過 175 毫米；
- ② 梯級 2 旁須設有 32 至 50 毫米直徑及離地 850 至 950 毫米高的扶手，且安裝於離牆 30 至 50 毫米，其末端須作地平線式伸展至少於 300 毫米，並設有凸起的方向指示標誌；
- ③ 梯級踏板與牆身應為對比色；
- ④ 梯級頂部及底部須設有對比色警告條；
- ⑤ 梯級須設有對比色的防滑突緣。

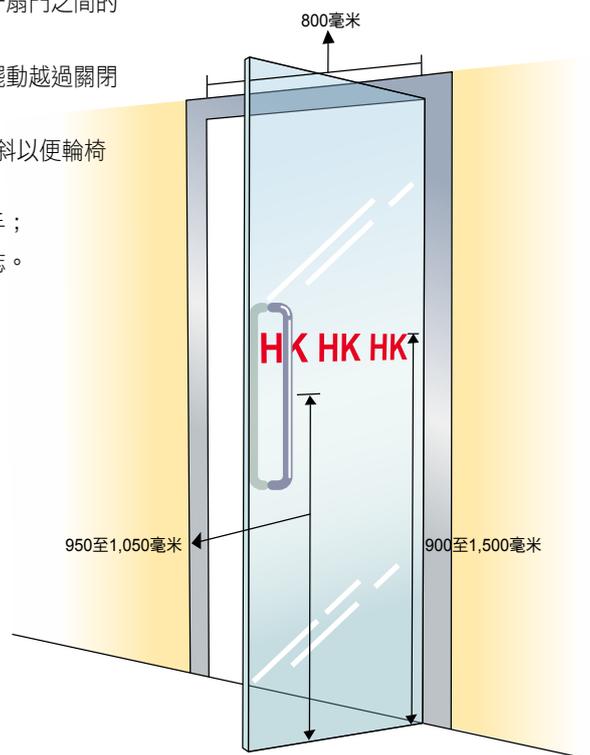
IV. 玻璃門

- ① 打開的門與相對的門框邊或其他的一扇門之間的淨闊度須不少於 800 毫米；
- ② 自動關閉的雙向門，須設有防止門擺動越過關閉位置的機制；
- ③ 門檻高度不得超過 20 毫米，並須傾斜以便輪椅容易通過；
- ④ 須於離地 950 至 1,050 毫米間設把手；
- ⑤ 如採用無框玻璃門，須有明顯的標誌。

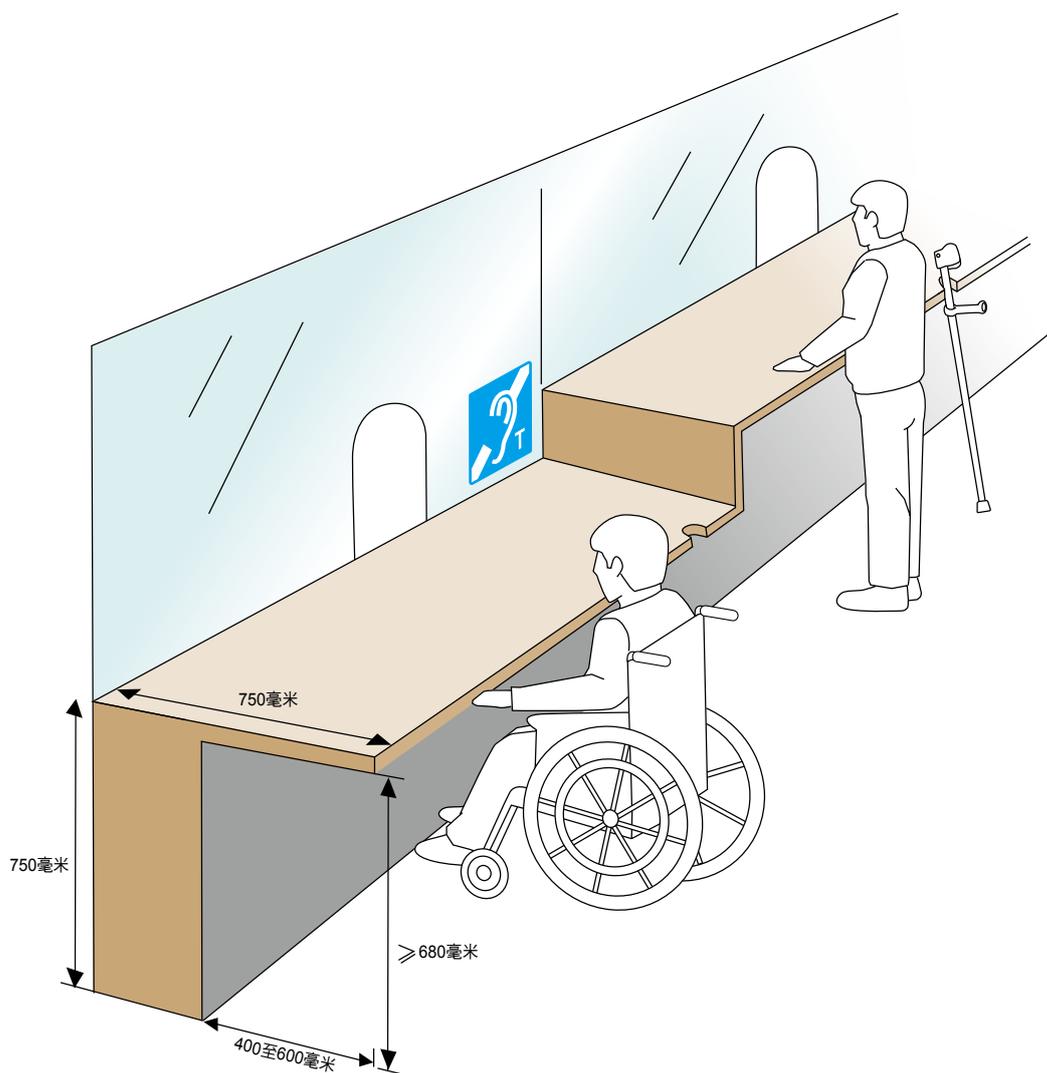
V. 詢問處

- 1 公眾使用的建築物如設有公眾服務櫃檯，須最少有一個離地不超過 750 毫米高的櫃檯，並於桌面設凹位放置手叉、手杖；桌下設不低於 680 毫米高，及 400 至 600 毫米深的空間，讓輪椅使用者易於停泊在詢問處前；
- 2 擬供公眾使用的建築物內的最少一個資訊櫃檯須設有電感圈輔聽系統。

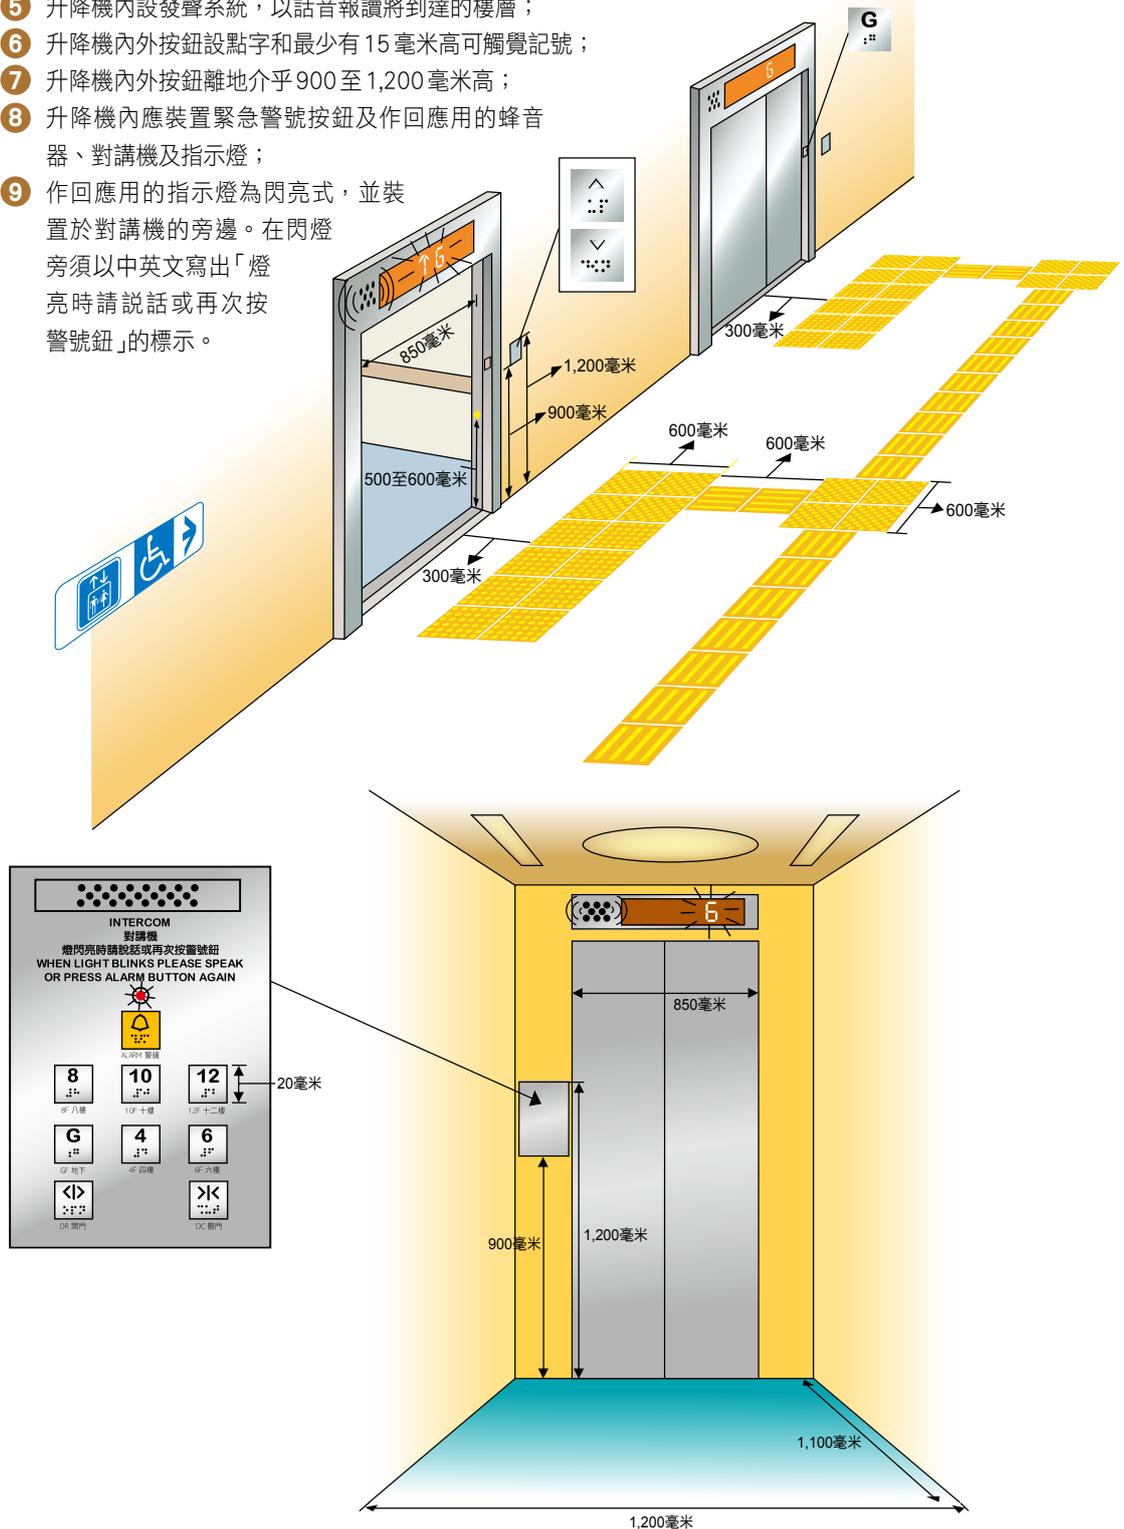
VI. 升降機

- 1 設有清晰標誌及引路徑引領往升降機；
- 2 升降機門應裝置感應器，並須設於離地500至600毫米高；
- 3 升降機門開啟後闊度多於850毫米，而內部面積至少為1,200乘以1,100毫米；
- 4 升降機入口處應設有發光的視覺指示器和發聲訊號，指出升降機到達和上下方向。當升降機上升時，發聲訊號應響一次而下降時則響兩次，並應在升降機吊廂到達前已發出聲響；
- 5 升降機內設發聲系統，以話音報讀將到達的樓層；
- 6 升降機內外按鈕點字和最少有15毫米高可觸覺記號；
- 7 升降機內外按鈕離地介乎900至1,200毫米高；
- 8 升降機內應裝置緊急警號按鈕及作回應用的蜂音器、對講機及指示燈；
- 9 作回應用的指示燈為閃亮式，並裝置於對講機的旁邊。在閃燈旁須以中英文寫出「燈亮時請說話或再次按警號鈕」的標示。

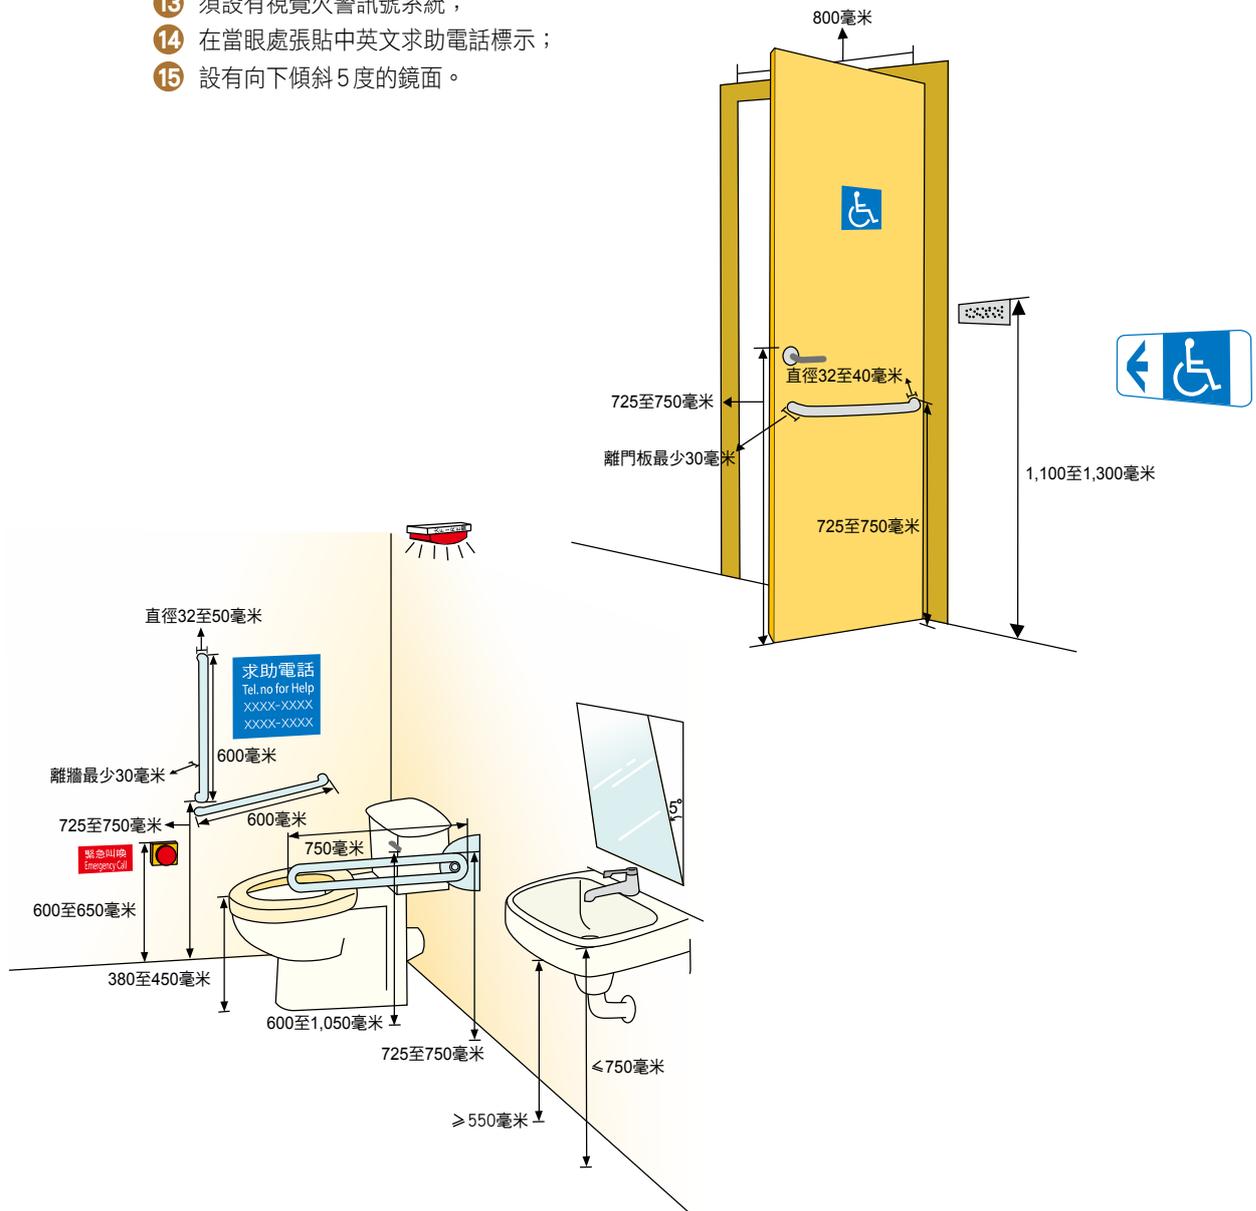
VII. 殘疾人士洗手間

- 1 應設有標誌以清楚指示可供殘疾人士使用的洗手間正確位置；
- 2 洗手間門須為向外開啟，並設有清晰的標誌；
- 3 洗手間門內外側各設有1條直徑32至40毫米的扶手，且安裝於離門板最少30毫米及離地750毫米高；
- 4 門打開後淨闊度須不少於800毫米；
- 5 內部面積不得少於1,500乘以1,750毫米；
- 6 坐廁旁須設有不少於2條600毫米長，32至40毫米直徑的扶手於牆上，且安裝於離牆不少於30毫米及離地750毫米高；
- 7 坐廁旁的另一面應裝上750毫米長的摺合扶手，並設於離地750毫米高；
- 8 坐廁高度應設於380至450毫米之間；
- 9 自動或槓桿式的沖水掣設於外側，並設於離地600至1,050毫米高；
- 10 洗手間內須設有洗手盆，其頂部不得高於750毫米，底部應離地至少550毫米高；
- 11 洗手盆的水龍頭須為自動式或並無彈簧裝置的槓桿控制式；
- 12 緊急叫喚鐘應設於離地600毫米以上，並具中英文「緊急叫喚」標示；
- 13 須設有視覺火警訊號系統；
- 14 在當眼處張貼中英文求助電話標示；
- 15 設有向下傾斜5度的鏡面。
