灣仔區

無障礙調查計劃 報告書

2009 - 2010

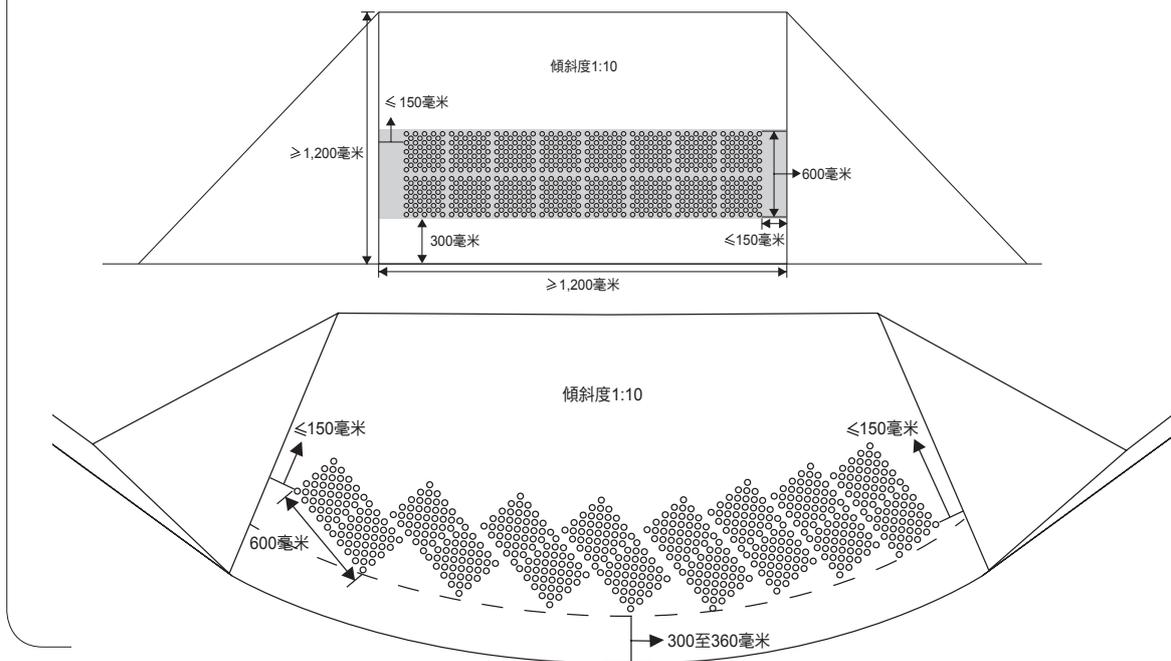
I. 斜路邊石

1. 傾斜度不得超過1比10；
2. 於離開馬路300毫米處，須設有600毫米深具對比色的警告條；
3. 下斜路道石與行車區接觸位，不得多於15毫米的水平改變。

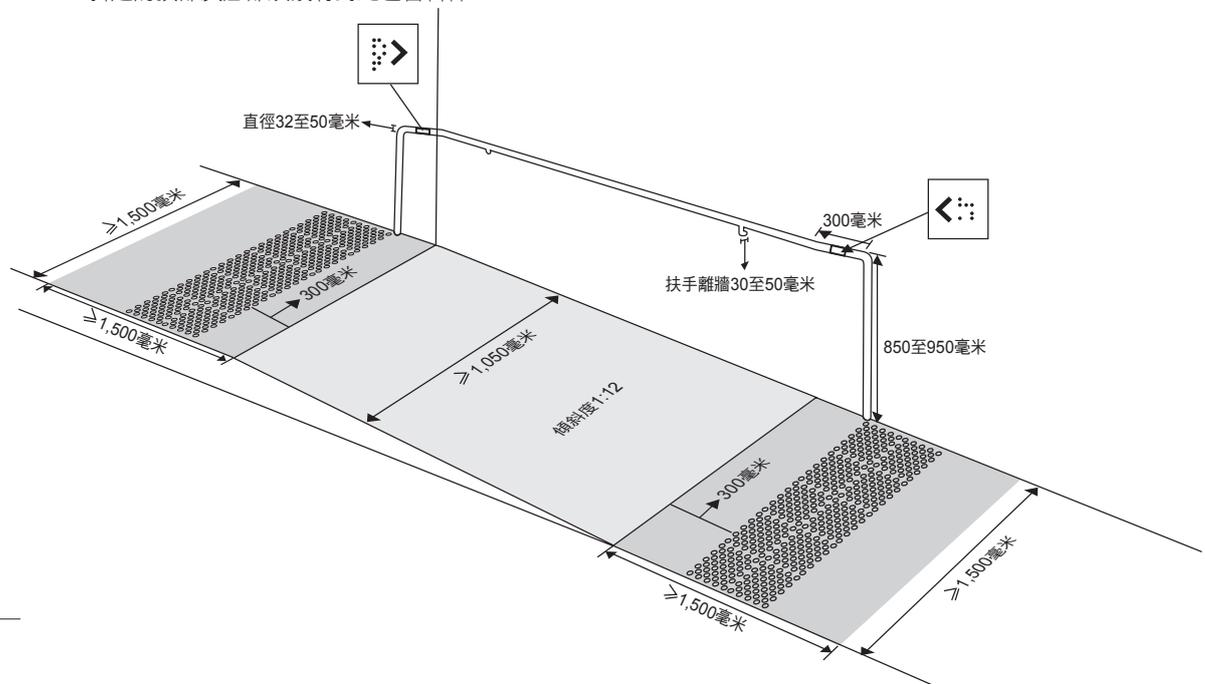
II. 斜道

1. 斜道闊度不得少於1,050毫米，且傾斜度不得超過1比12，其頂部及底部設有1,500乘1,500毫米緩衝區；
2. 斜道兩旁須設有2條直徑32至50毫米的扶手，離地850至950毫米高，且離牆30至50毫米，其末端須作地平線式伸展至少於300毫米，並設有凸起的方向指示標誌；
3. 斜道的地板及牆身設有對比色；
4. 斜道的頂部及底部須設有對比色警告條。

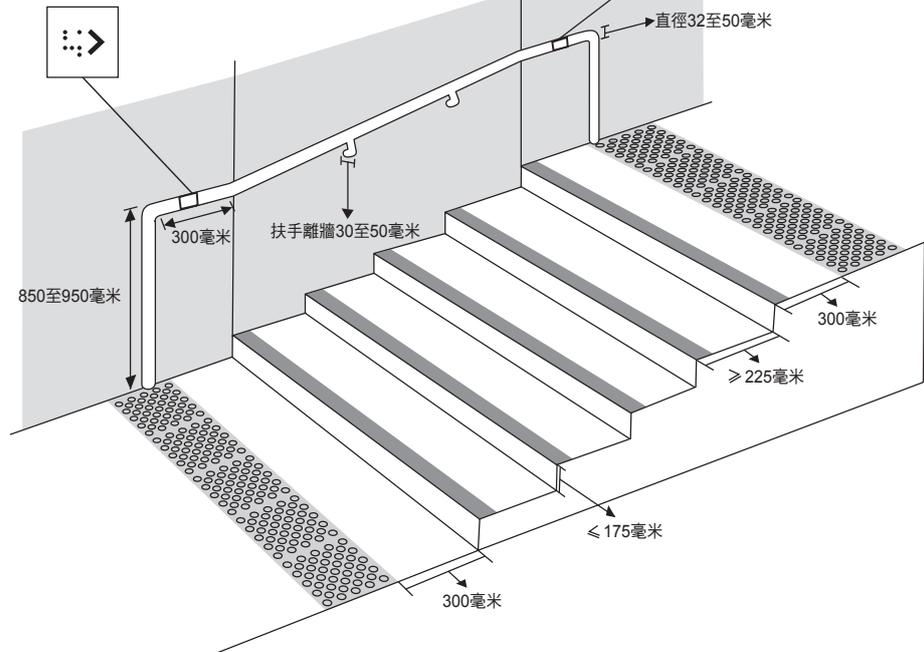
III. 梯級

1. 梯級闊度不得少於 225 毫米，而高度不得超過 175 毫米；
2. 梯級 2 旁須設有 32 至 50 毫米直徑及離地 850 至 950 毫米高的扶手，且安裝於離牆 30 至 50 毫米，其末端須作地平線式伸展至少於 300 毫米，並設有凸起的方向指示標誌；
3. 梯級踏板與牆身應為對比色；
4. 梯級頂部及底部須設有對比色警告條；
5. 梯級須設有對比色的防滑突緣。

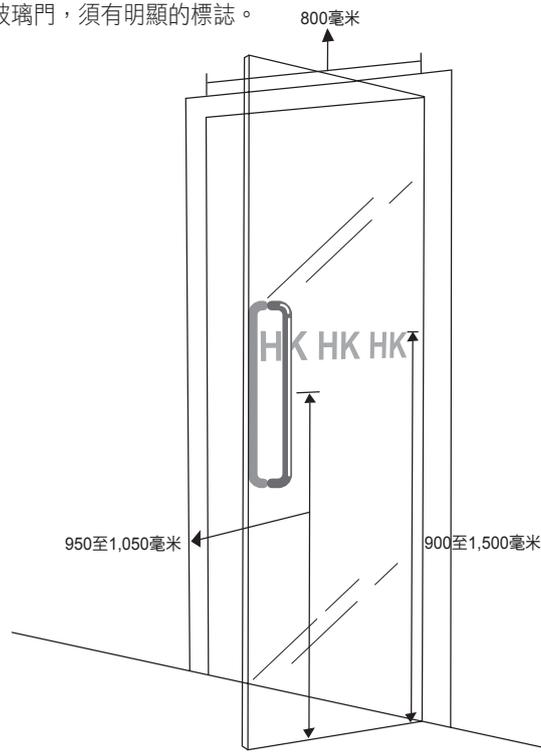
IV. 玻璃門

1. 打開的門與相對的門框邊或其他的一扇門之間的淨闊度須不少於 800 毫米；
2. 自動關閉的雙向門，須設有防止門擺動越過關閉位置的機制；
3. 門檻高度不得超過 20 毫米，並須傾斜以便輪椅容易通過；
4. 須於離地 950 至 1,050 毫米間設把手；
5. 如採用無框玻璃門，須有明顯的標誌。

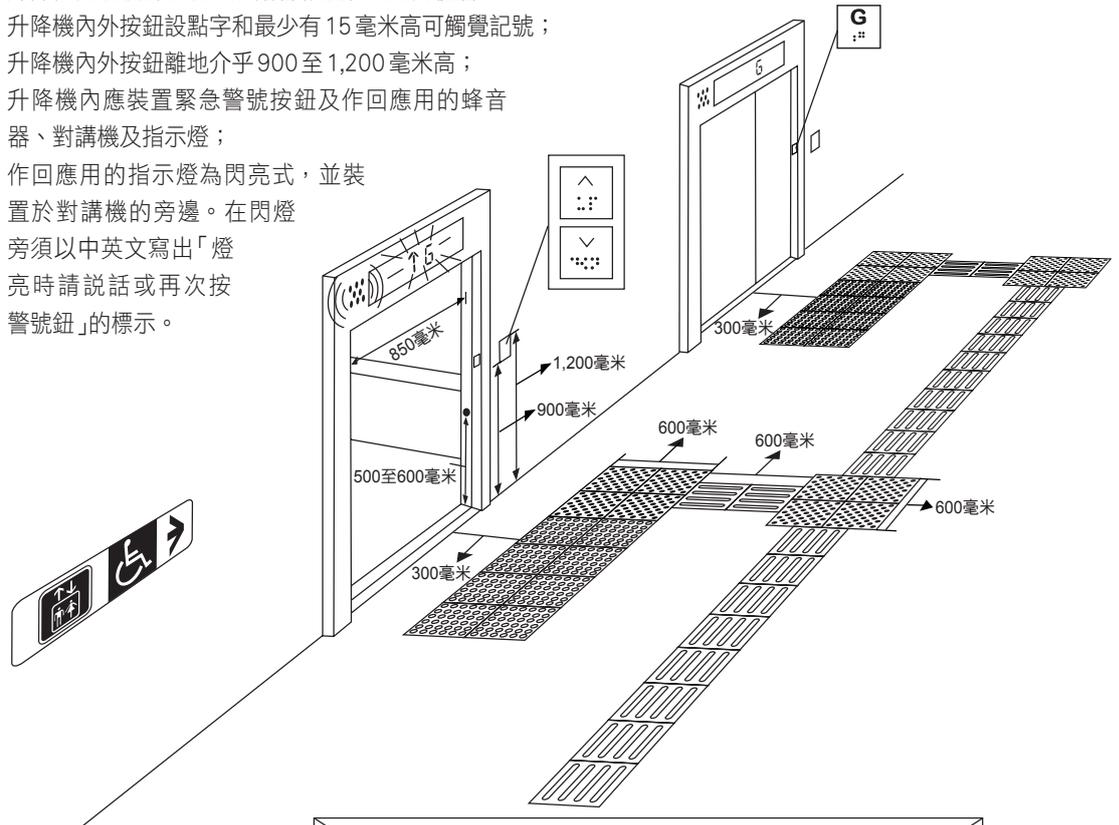
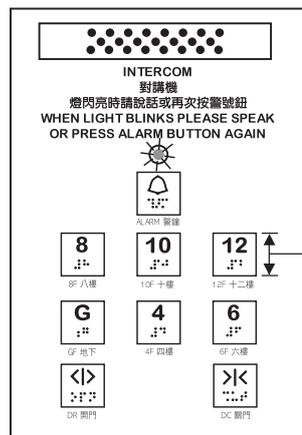
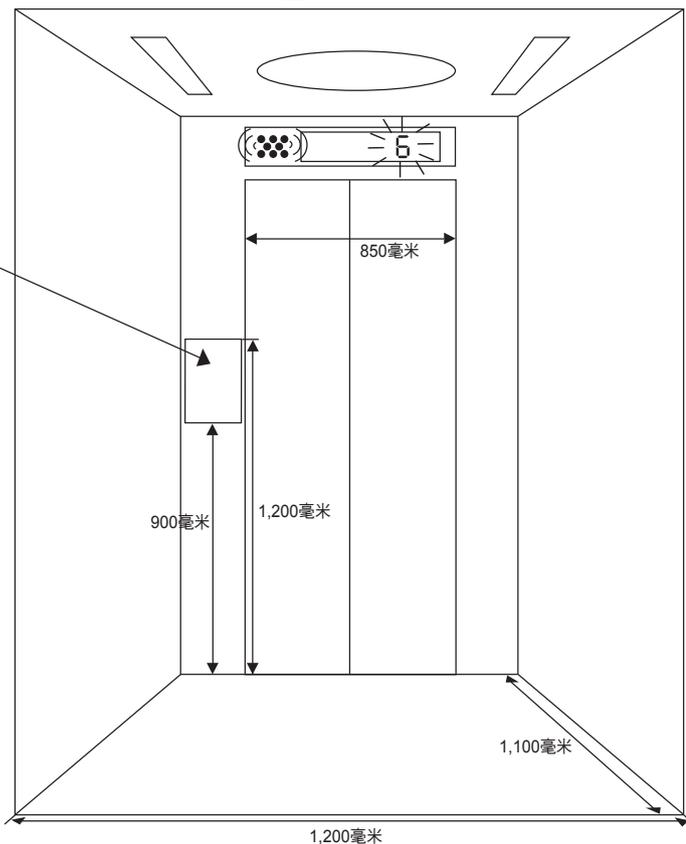
VI. 升降機

1. 設有清晰標誌及引路徑引領往升降機，
2. 升降機門應裝置感應器，並須設於離地 500 至 600 毫米高；
3. 升降機門開啟後闊度多於 850 毫米，而內部面積至少為 1,200 乘以 1,100 毫米；
4. 升降機入口處應設有發光的視覺指示器和發聲訊號，指出升降機到達和上下方向。當升降機上升時，發聲訊號應響一次而下降時則響兩次，並應在升降機吊廂到達前已發出聲響；
5. 升降機內設發聲系統，以話音報讀將到達的樓層；
6. 升降機內外按鈕設點字和最少有 15 毫米高可觸覺記號；
7. 升降機內外按鈕離地介乎 900 至 1,200 毫米高；
8. 升降機內應裝置緊急警號按鈕及作回應用的蜂音器、對講機及指示燈；
9. 作回應用的指示燈為閃亮式，並裝置於對講機的旁邊。在閃燈旁須以中英文寫出「燈閃亮時請說話或再次按警號鈕」的標示。

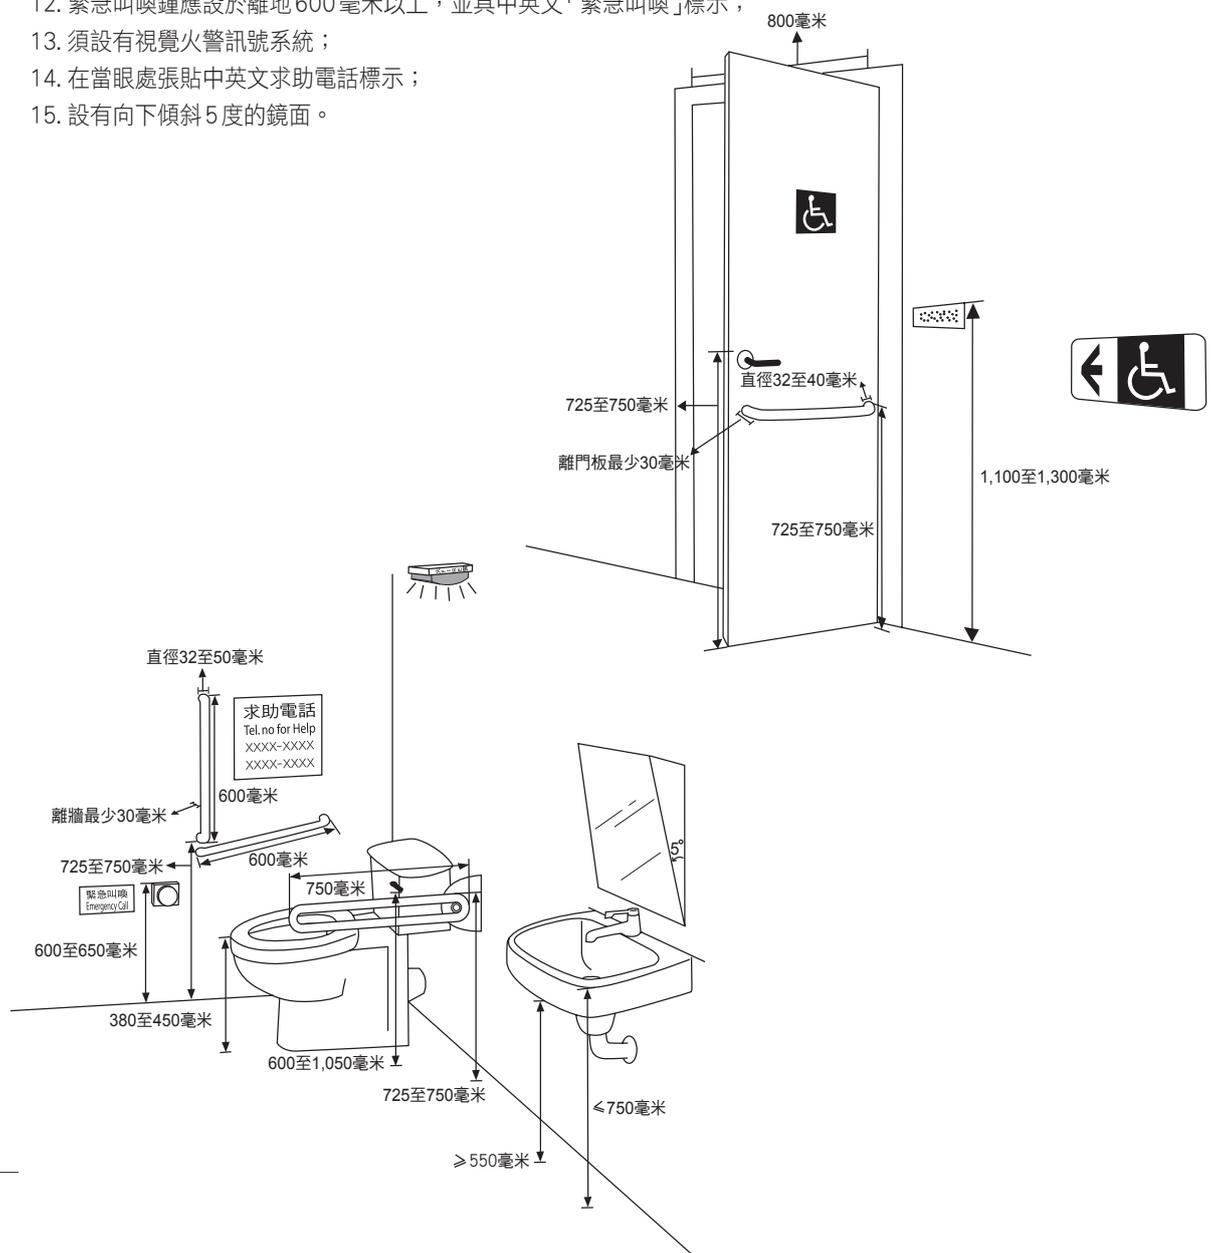
VII. 殘疾人士洗手間

1. 應設有標誌以清楚指示可供殘疾人士使用的洗手間正確位置；
2. 洗手間門須為向外開啟，並設有清晰的標誌；
3. 洗手間門內外側各設有1條直徑32至40毫米的扶手，且安裝於離門板最少30毫米及離地750毫米高；
4. 門打開後淨闊度須不少於800毫米；
5. 內部面積不得少於1,500乘以1,750毫米；
6. 坐廁旁須設有不於於2條600毫米長，32至40毫米直徑的扶手於牆上，且安裝於離牆不少於30毫米及離地750毫米高；
7. 坐廁旁的另一面應裝上750毫米長的摺合扶手，並設於離地750毫米高；
8. 坐廁高度應設於380至450毫米之間；
9. 自動或槓桿式的沖水掣設於外側，並設於離地600至1,050毫米高；
10. 洗手間內須設有洗手盆，其頂部不得高於750毫米，底部應離地至少550毫米高；
11. 洗手盆的水龍頭須為自動式或並無彈簧裝置的槓桿控制式；
12. 緊急叫喚鐘應設於離地600毫米以上，並具中英文「緊急叫喚」標示；
13. 須設有視覺火警訊號系統；
14. 在當眼處張貼中英文求助電話標示；
15. 設有向下傾斜5度的鏡面。
