灣仔區

無障礙調查計劃

報告書

香港傷殘青年協會

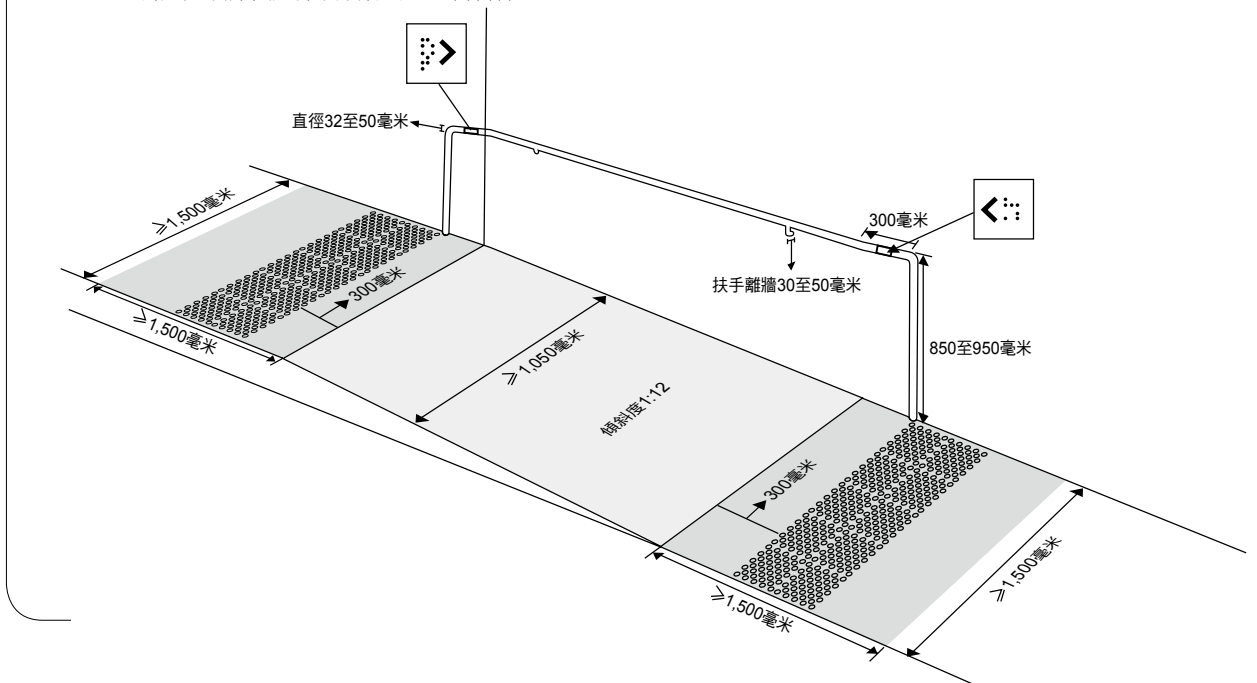
II. 斜道

1. 斜道闊度不得少於1,050毫米，且傾斜度不得超過1比12，其頂部及底部設有1,500乘1,500毫米緩衝區；
2. 斜道兩旁須設有2條直徑32至50毫米的扶手，離地850至950毫米高，且離牆30至50毫米，其末端須作地平線式伸展至少於300毫米，並設有凸起的方向指示標誌；
3. 斜道的地板及牆身設有對比色；
4. 斜道的頂部及底部須設有對比色警告條。

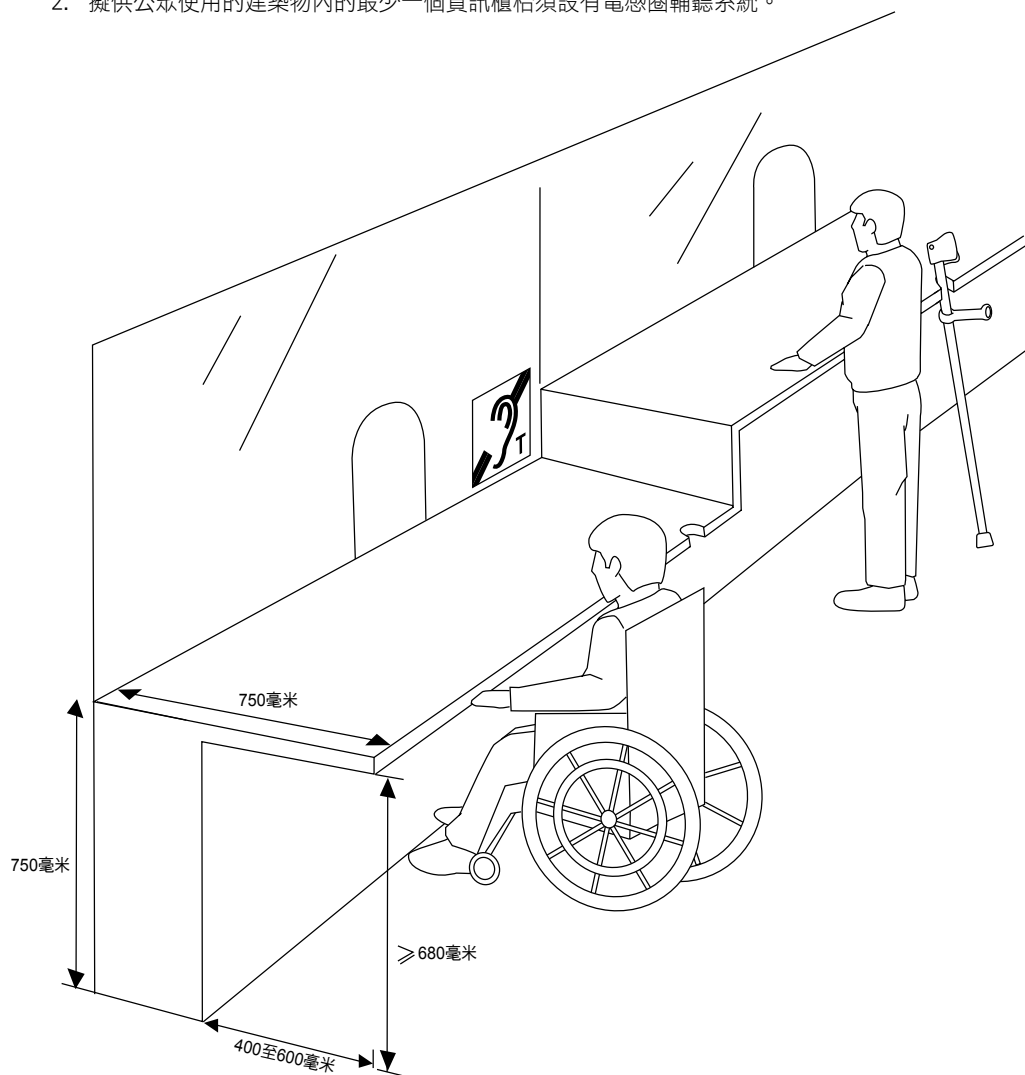
V. 詢問處

1. 公眾使用的建築物如設有公眾服務櫃檯，須最少有一個離地不超過 750 毫米高的櫃檯，並於桌面設凹位放置手叉、手杖；桌下設不低於 680 毫米高，及 400 至 600 毫米深的空間，讓輪椅使用者易於停泊在詢問處前；
2. 擬供公眾使用的建築物內的最少一個資訊櫃檯須設有電感圈輔聽系統。

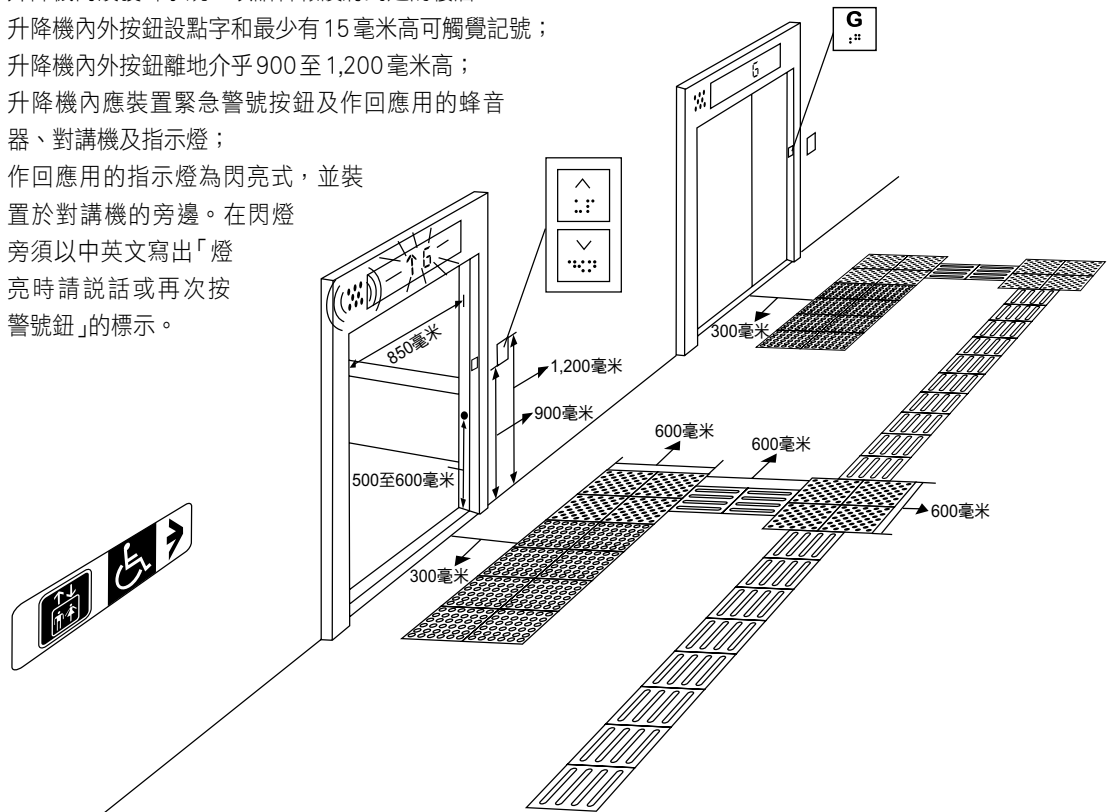
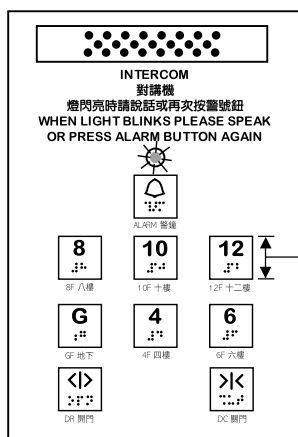
VI. 升降機

1. 設有清晰標誌及引路徑引領往升降機，
2. 升降機門應裝置感應器，並須設於離地500至600毫米高；
3. 升降機門開啟後闊度多於850毫米，而內部面積至少為1,200乘以1,100毫米；
4. 升降機入口處應設有發光的視覺指示器和發聲訊號，指出升降機到達和上下方向。當升降機上升時，發聲訊號應響一次而下降時則響兩次，並應在升降機吊廂到達前已發出聲響；
5. 升降機內設發聲系統，以話音報讀將到達的樓層；
6. 升降機內外按鈕設點字和最少有15毫米高可觸覺記號；
7. 升降機內外按鈕離地介乎900至1,200毫米高；
8. 升降機內應裝置緊急警號按鈕及作回應用的蜂音器、對講機及指示燈；
9. 作回應用的指示燈為閃亮式，並裝置於對講機的旁邊。在閃燈旁須以中英文寫出「燈亮時請說話或再次按警號鈕」的標示。
